**LAUDO DE AVALIAÇÃO**

**OBJETIVO:** DETERMINAÇÃO DO VALOR PATRIMONIAL E DE MERCADO

**LOCALIZAÇÃO:** RUA SANTO TOGNION, S/N, JARDIM FRIZON, CORONEL VIVIDA, PR

**DATA:** 05 DE JUNHO DE 2018

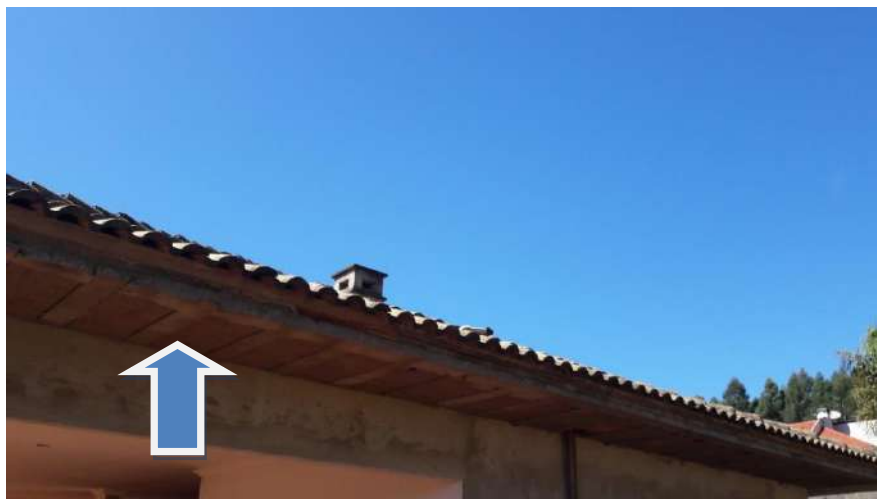
Detalhe da falta de reboco no beiral da edícula

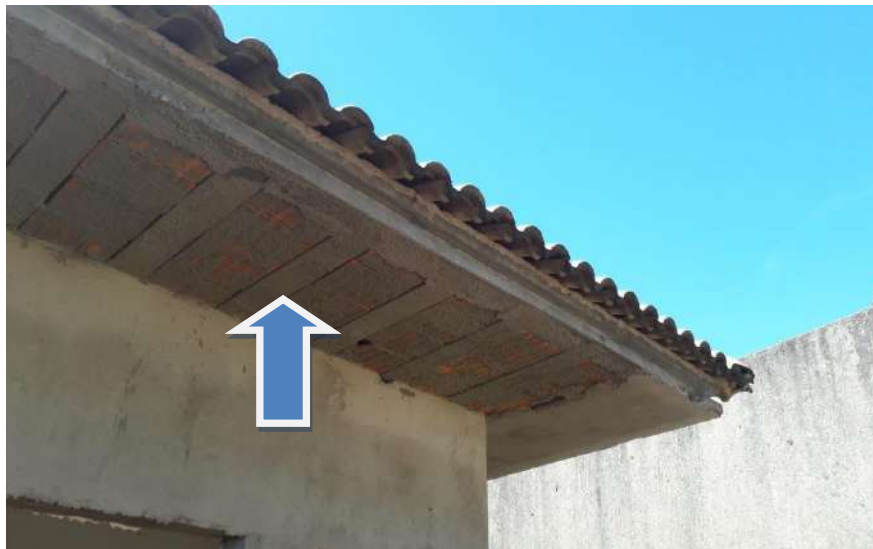
Idem

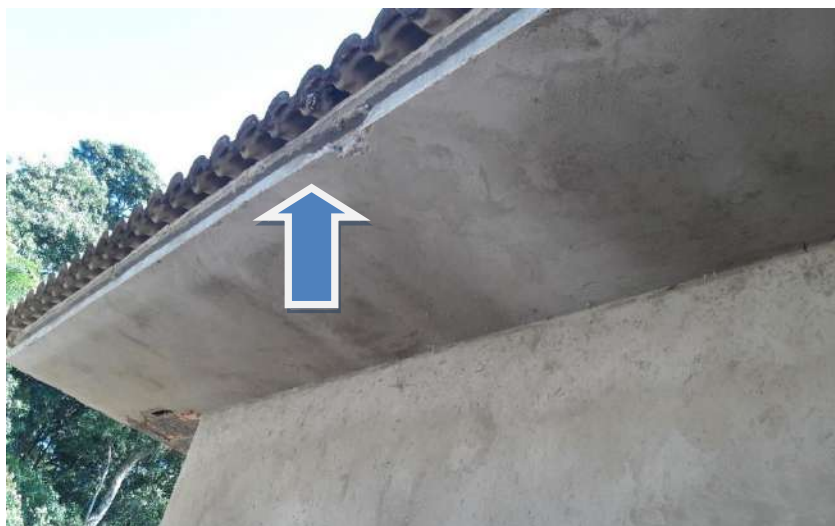
Detalhe de finalização de acabamento externo

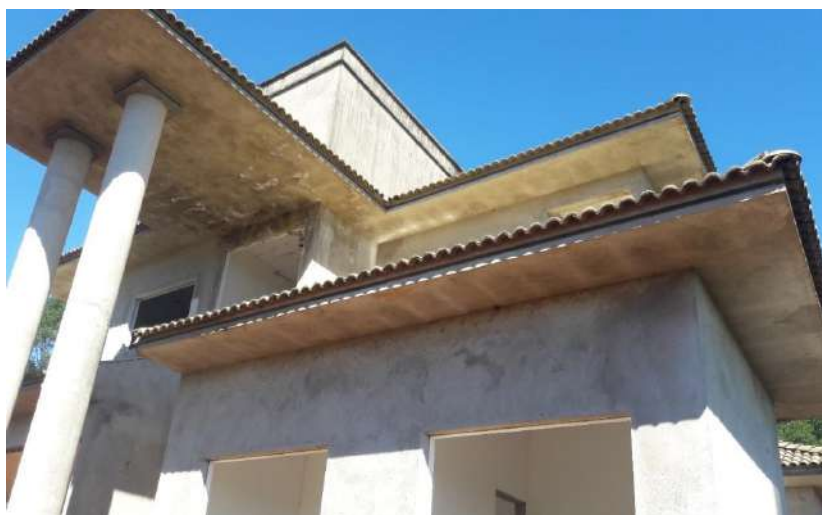
Emboço frontal e detalhes de infiltrações/umidade

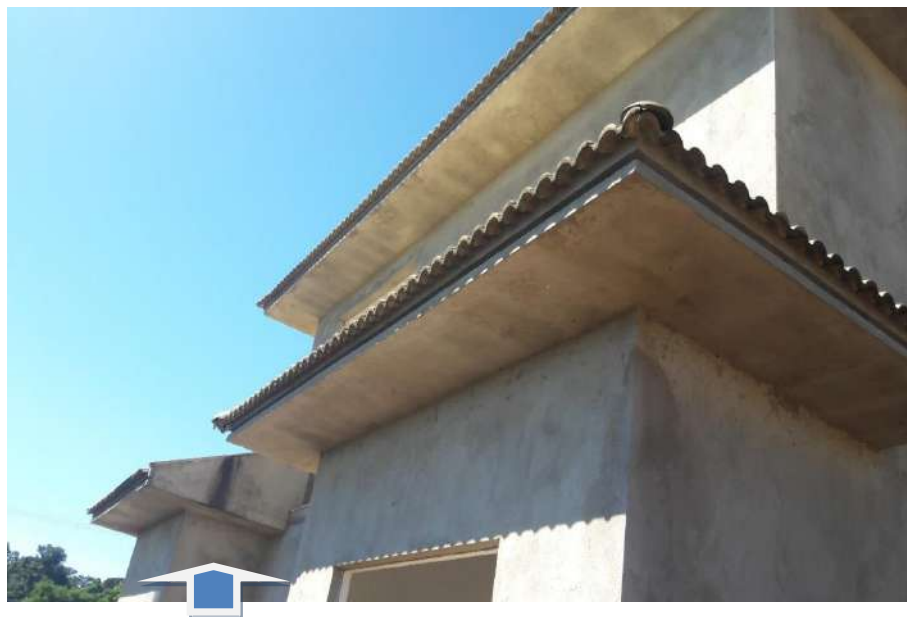
Detalhe emboço frontal/infiltrações

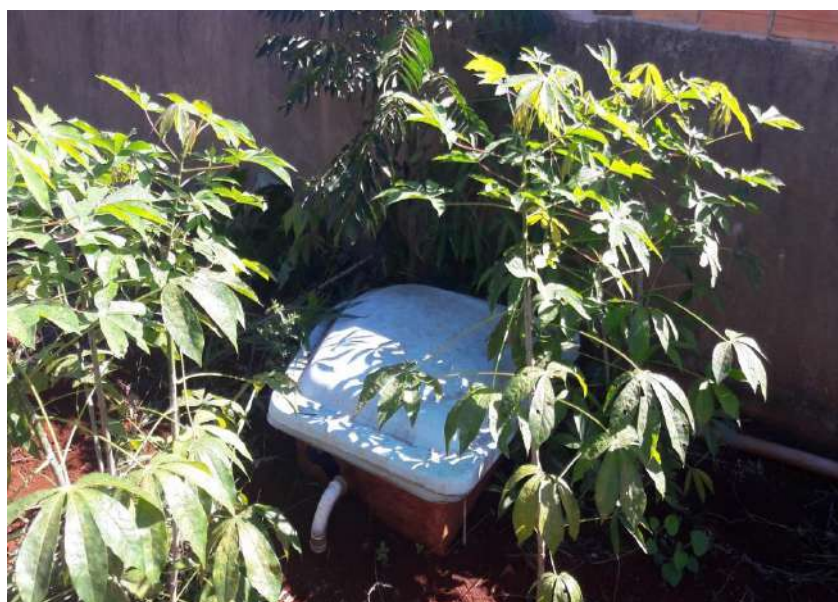
Casa de máquinas

Possui instalações de casa de máquina para bomba e filtro, danificada, para piscina não existente no local.

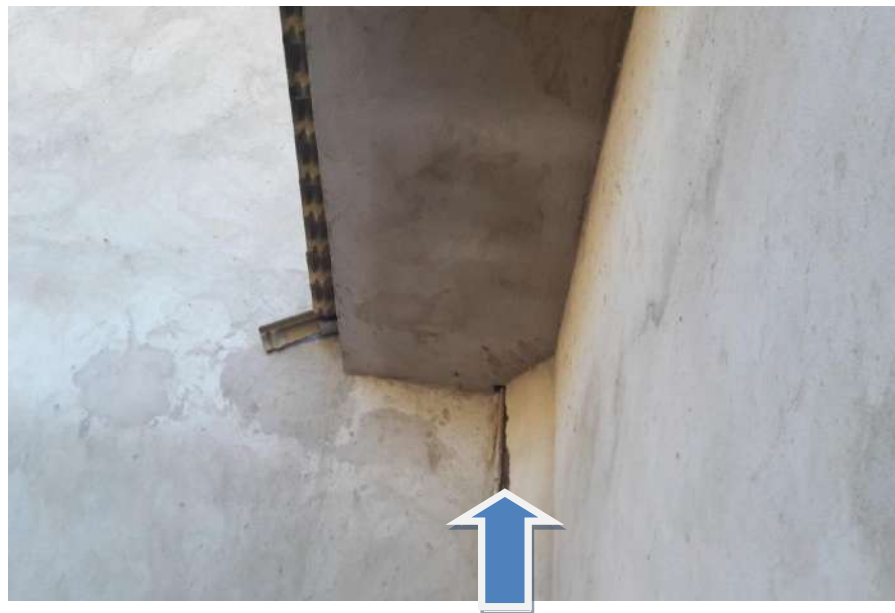
Detalhe de infiltrações

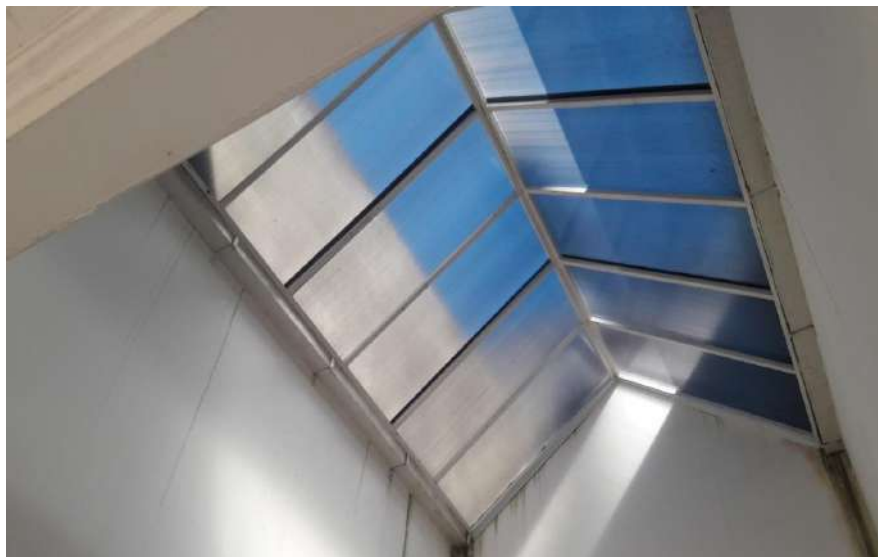
Hall de entrada/mezanino  
Cobertura de policarbonato/infiltrações

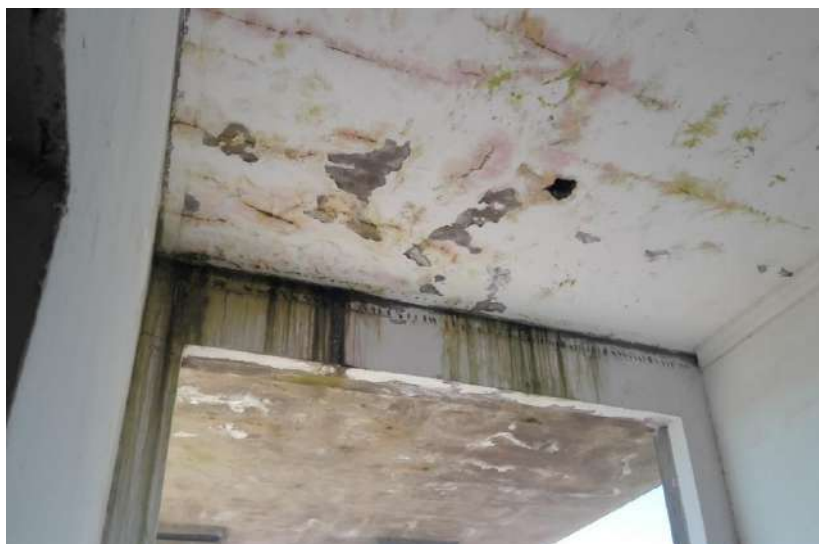
Detalhe de infiltrações no volume de caixa d'água/ar condicionado

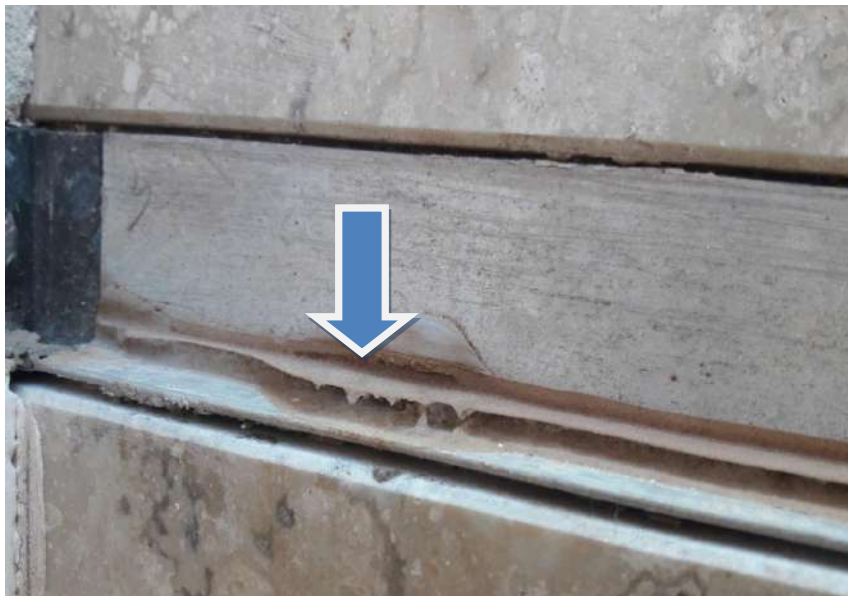
Detalhe de contramarco deformado

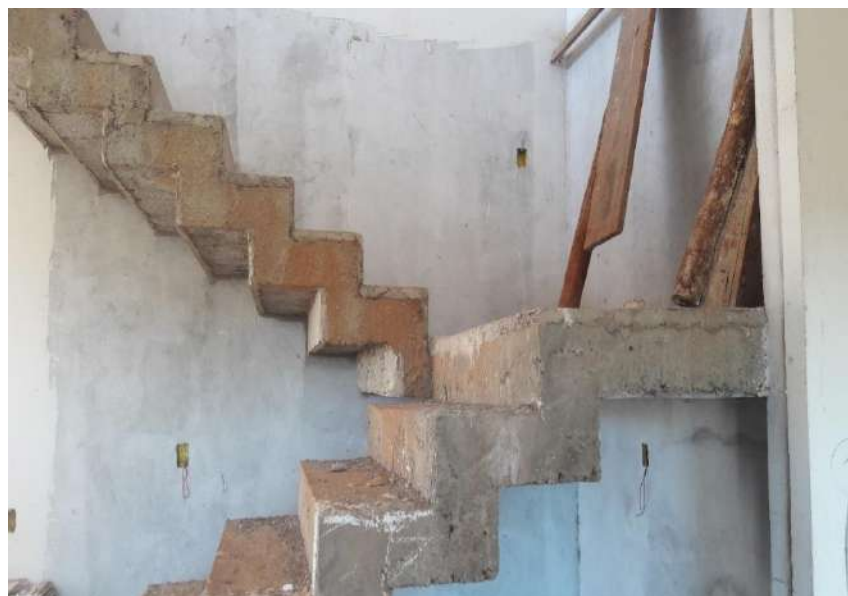
Detalhe das formas da escada/tratamento de ferragens/falta de regularização

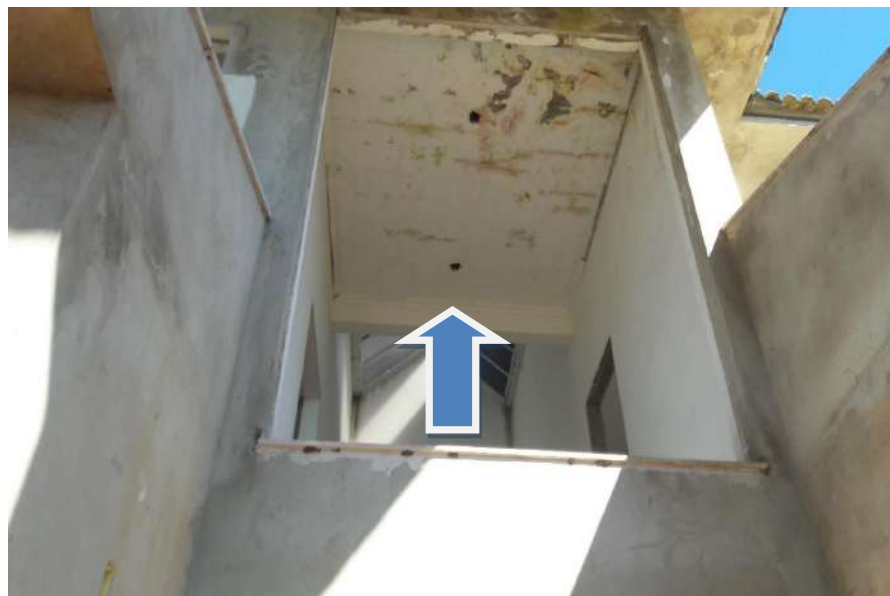
Infiltrações severas abaixo do volume de caixa d'água

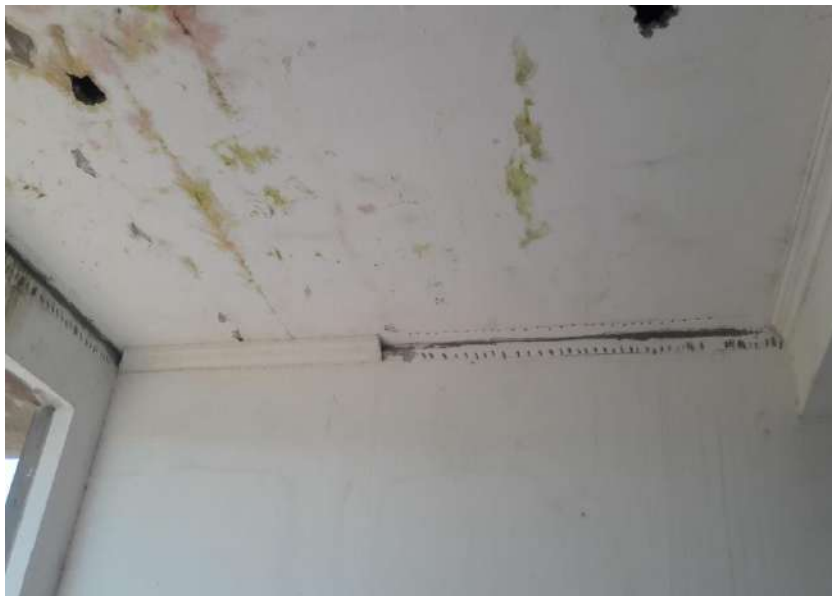
Detalhe de infiltrações e deslocamento de gesso no Hall/mezanino

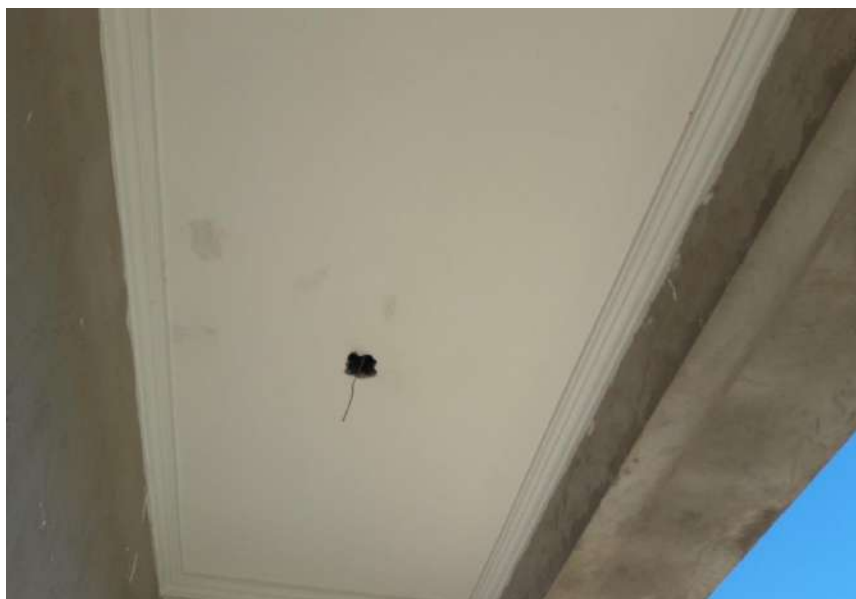
Detalhe do forro da varanda com manchas de umidade

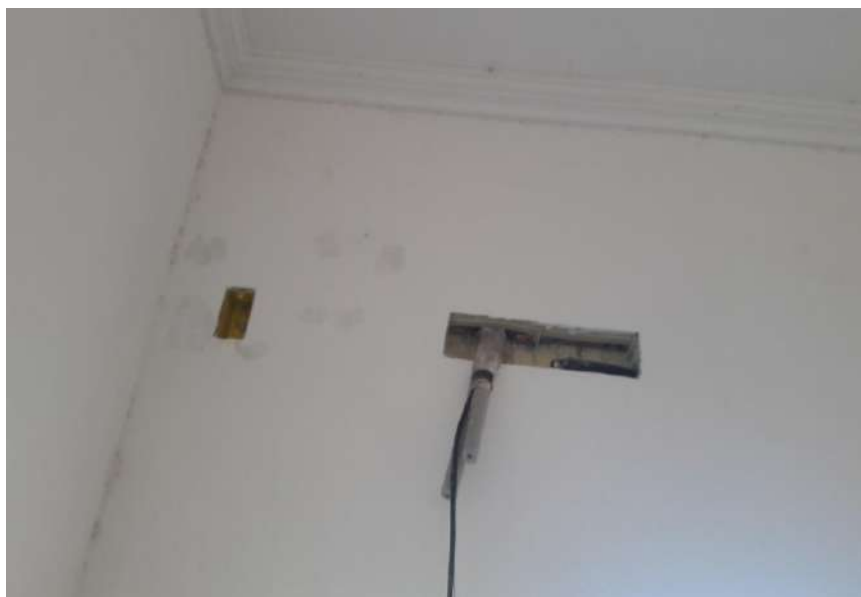
Detalhe instalações de ar condicionado/umidade

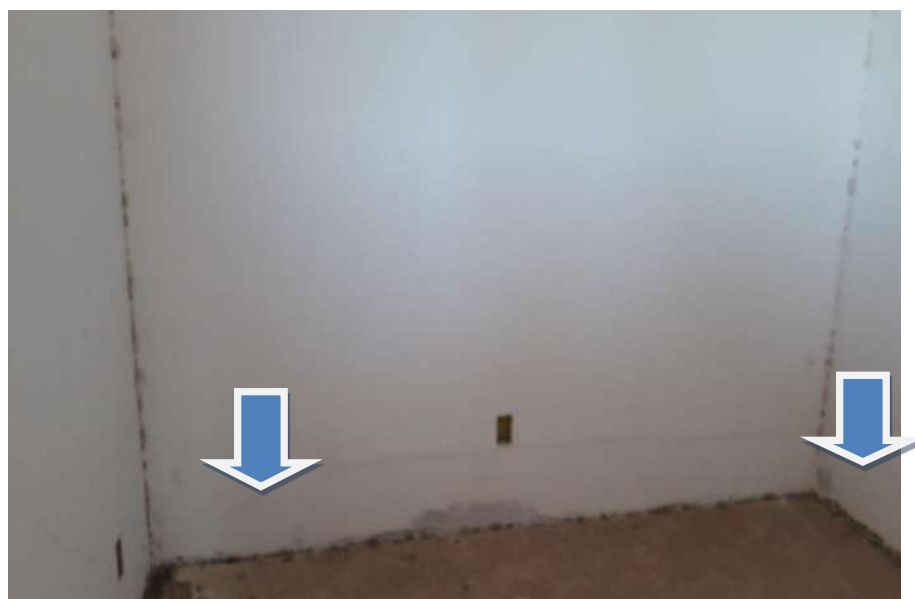
<b>3.7 Demi-suíte 2 - área = 12,27 m<sup>2</sup></b>		
3.7.1 Chapisco	OK	-
3.7.2 Emboço	OK	Trincas nas paredes junto às vigas invertidas
3.7.3 Pintura	NÃO	-
3.7.4 Revestimento de piso	NÃO	Somente contrapiso
3.7.5 Forro	OK	Revisão de sancas
3.7.6 Instalações elétricas	OK	Faltando fiação e acabamentos
3.7.7 Esquadrias de vidro	NÃO	Apenas contramarcos/soleiras
3.7.8 Esquadrias de madeira	NÃO	Faltando requadramento

Detalhe de trinca junto às vigas invertidas

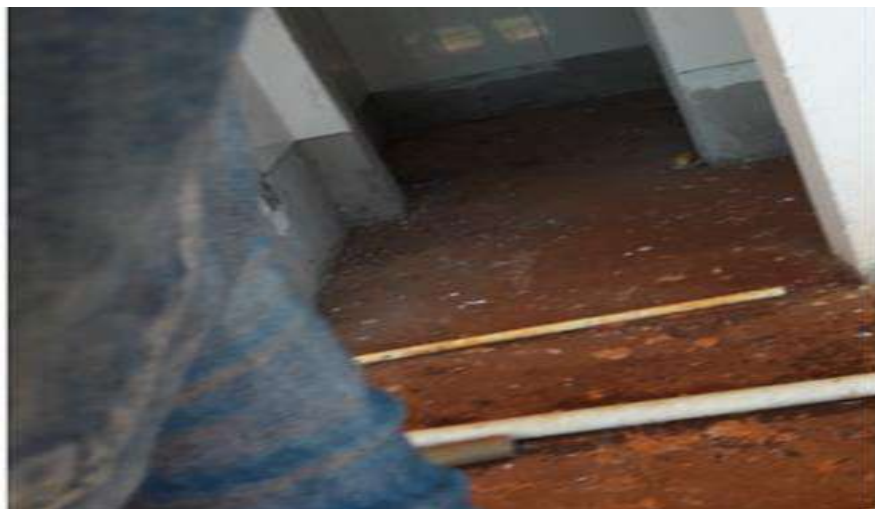
Detalhe sem finalização de azulejos e pisos do Banheiro/boudoir

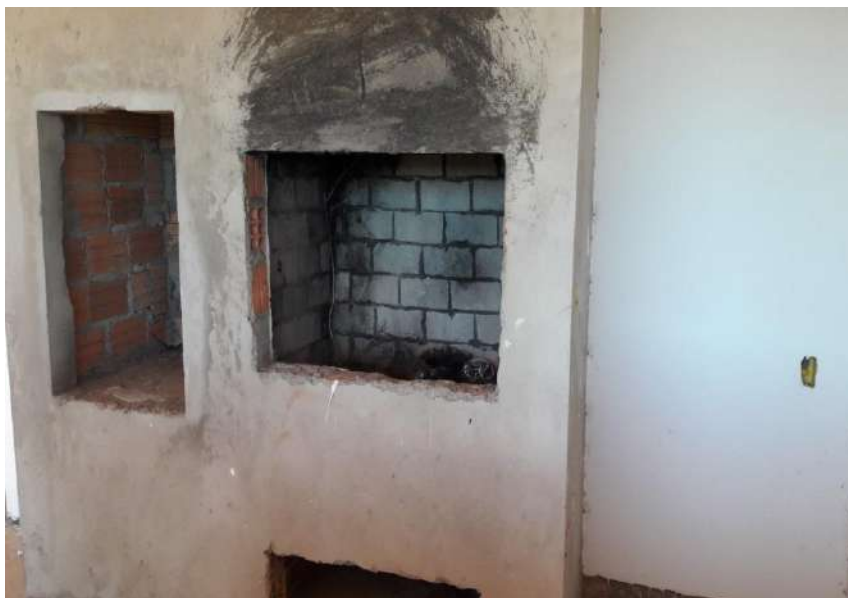
Detalhes da churrasqueira sem acabamentos/revestimentos
