**LAUDO DE AVALIAÇÃO**

**OBJETIVO:** DETERMINAÇÃO DO VALOR PATRIMONIAL E DE MERCADO

**LOCALIZAÇÃO:** RUA SANTO TOGNION, S/N, JARDIM FRIZON, CORONEL VIVIDA, PR

**DATA:** 05 DE JUNHO DE 2018

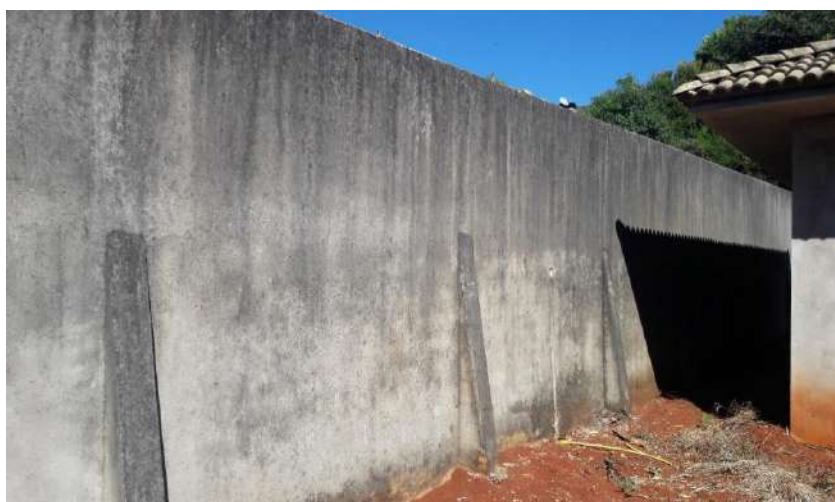
Detalhe do muro de arrimo

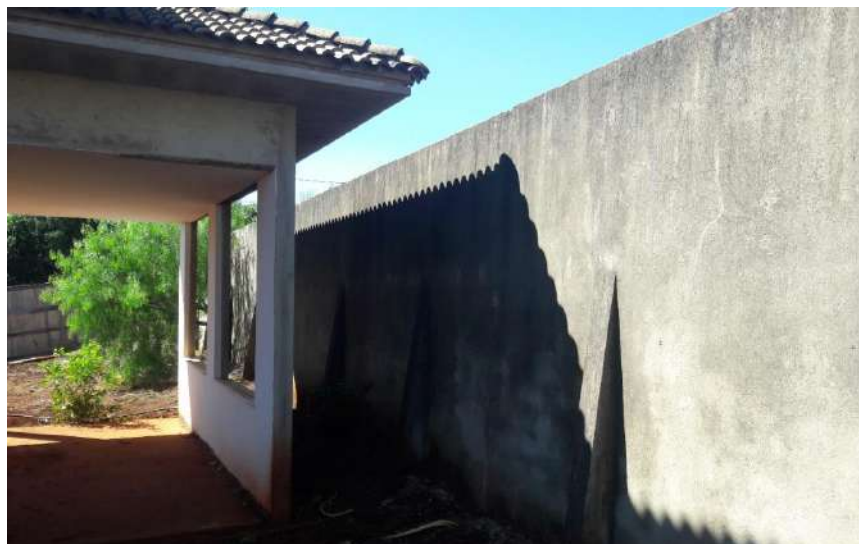
Detalhe da garagem / Muro de arrimo

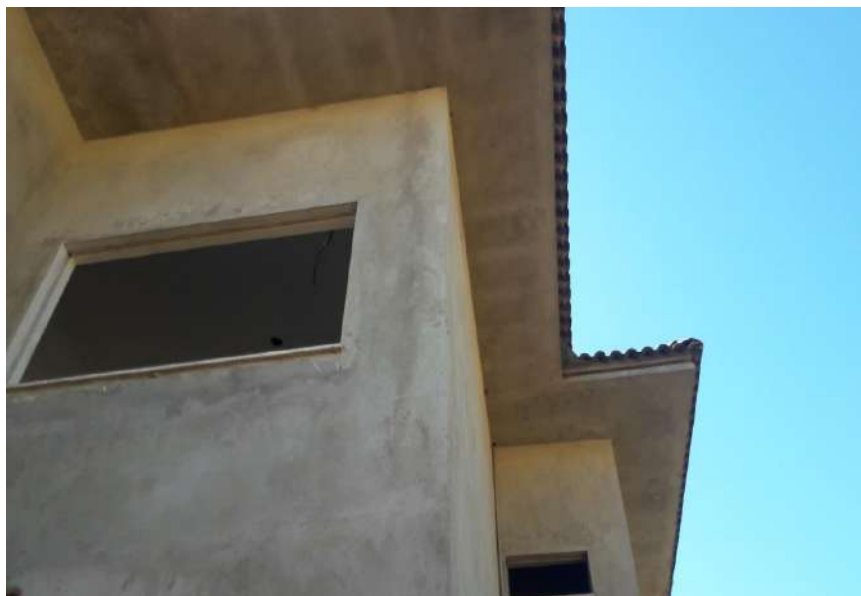
Alvenaria externa

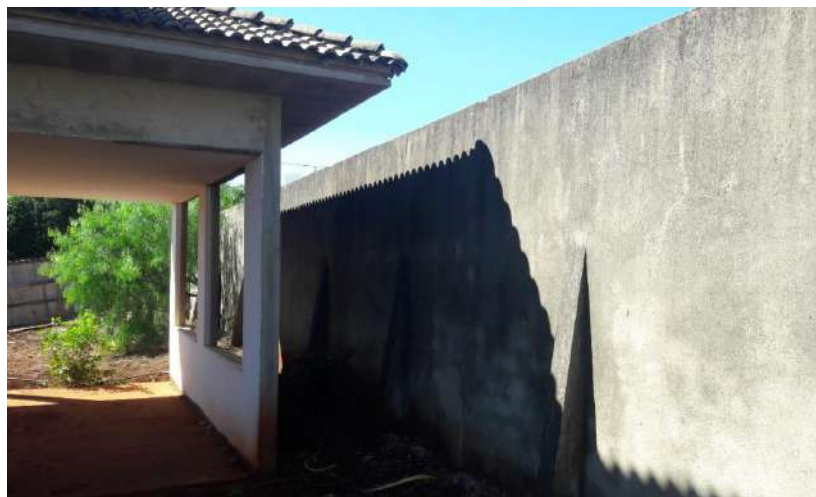
<b>2. PAV. TÉRREO</b> <b>ÁREA = 186,37 m<sup>2</sup></b>	<b>SERVIÇO</b> <b>EXECUTADO</b>	<b>OBSERVAÇÕES</b>
<b>2.1 Garagem – 56,27 m<sup>2</sup></b>		
2.1.1 Chapisco	OK	-
2.1.2 Emboço	OK	Necessita retoques
2.1.3 Pintura	NÃO	-
2.1.4 FORRO	OK	-
2.1.5 Revestimento de piso	NÃO	Somente contrapiso
2.1.6 Instalações elétricas	OK	Faltando fiação e acabamento

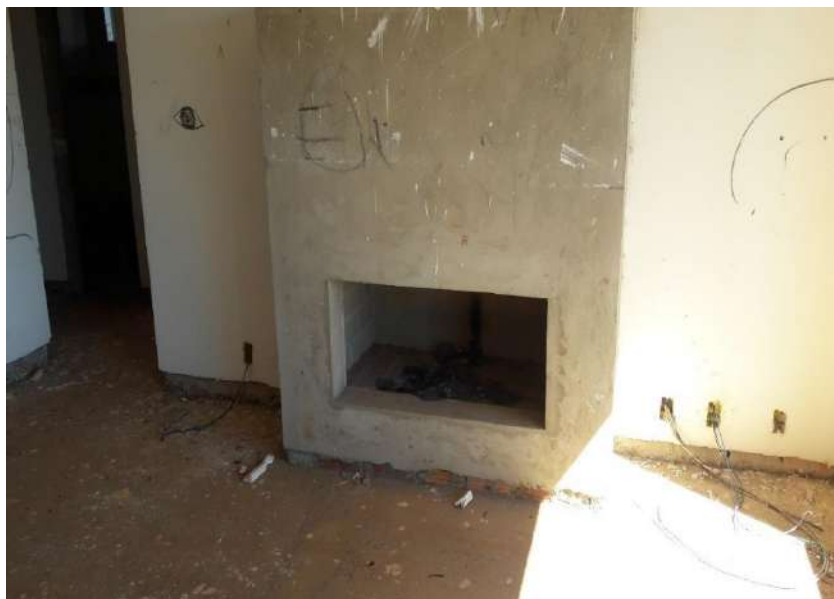
Estor/lareira

<b>2.3 Sala de Estar/circulação - área = 23,69 m<sup>2</sup></b>		
2.3.1 Chapisco	OK	-
2.3.2 Emboço	OK	Necessita retoques
2.3.3 Pintura	NÃO	-
2.3.4 Revestimento de teto	OK	Gesso rebaixado
2.3.5 Revestimento de piso	NÃO	Apenas contrapiso
2.3.6 Instalações elétricas	OK	Faltando fiação e acabamento
2.3.7 Esquadrias de vidro	NÃO	Apenas contramarcos/soleiras
2.3.8 Esquadrias de madeira	NÃO	Faltando requadramento

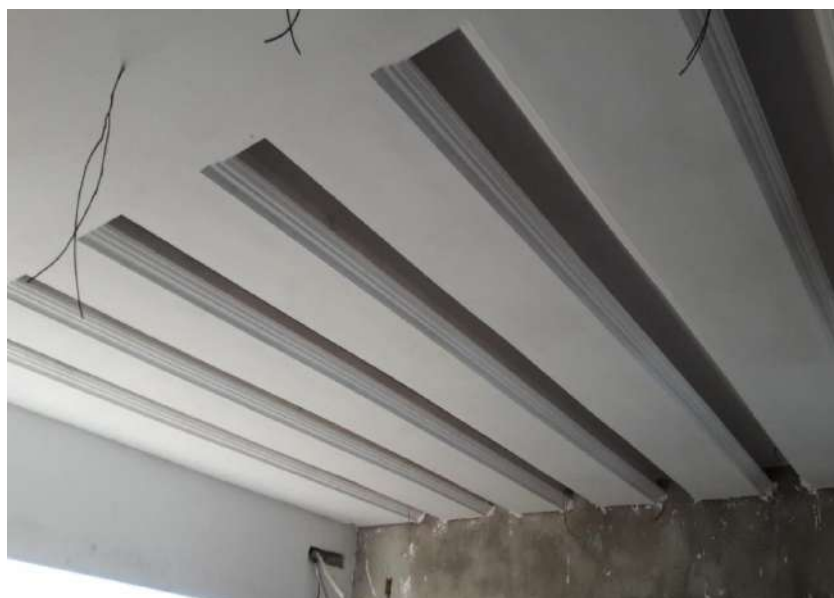
Forro em gesso rebaixado no estor

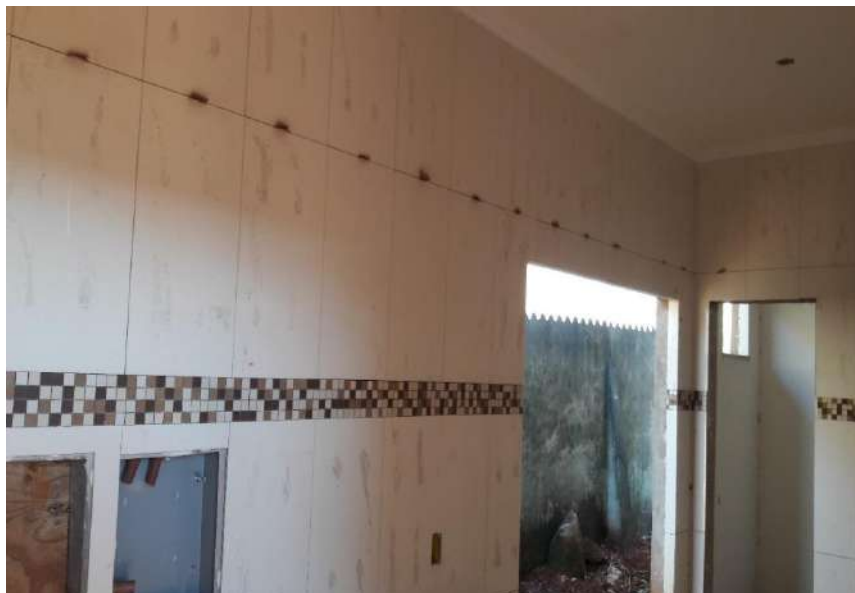
Cozinha

<b>2.4 Cozinha/copa/louçaria - área = 22,58 m<sup>2</sup></b>		
2.4.1 Chapisco	OK	-
2.4.2 Emboço	OK	Necessita retoques
2.4.3 Pintura	NÃO	-
2.4.4 Revestimento de paredes	OK	-
2.4.5 Forro	NÃO	Sancas em gesso
2.4.5 Revestimento de piso	NÃO	Apenas contrapiso
2.4.6 Instalações elétricas	OK	Faltando fiação e acabamento
2.4.7 Esquadrias de vidro	NÃO	Apenas contramarcos/soleiras
2.4.8 Esquadrias de madeira	NÃO	Faltando requadramento
2.4.9 Instalações hidráulicas	OK	Sem metais e acabamentos
2.4.10 Impermeabilização	OK	-

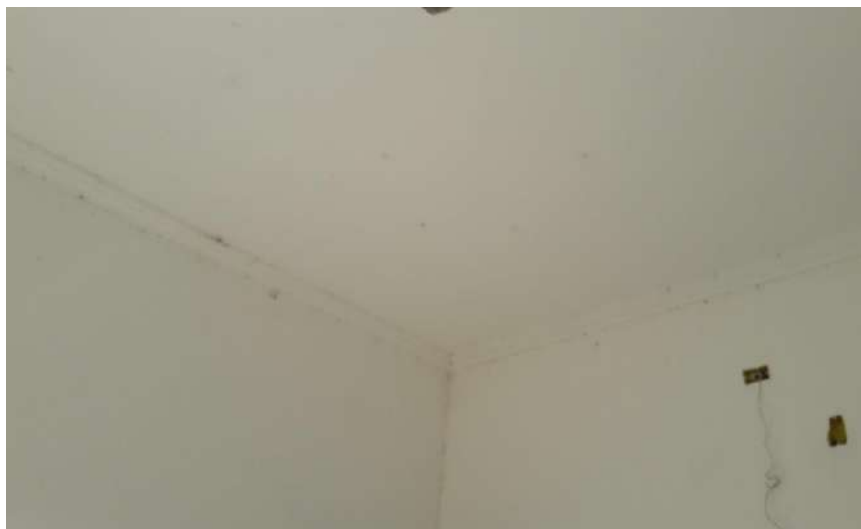
<b>2.5 Brinquedoteca - área = 6,45 m<sup>2</sup></b>		
2.5.1 Chapisco	OK	-
2.5.2 Emboço	OK	Necessita retoques
2.5.3 Pintura	NÃO	-
2.5.4 Revestimento de piso	NÃO	Somente contrapiso
2.5.5 Forro	OK	Sancas em gesso
2.5.6 Instalações elétricas	OK	Faltando fiação e acabamentos
2.5.7 Revestimento de paredes	NÃO	A serem pastilhadas
2.5.8 Esquadrias de vidro	NÃO	Apenas contramarcos/soleiras
2.5.9 Esquadrias de madeira	NÃO	Faltando requadramento

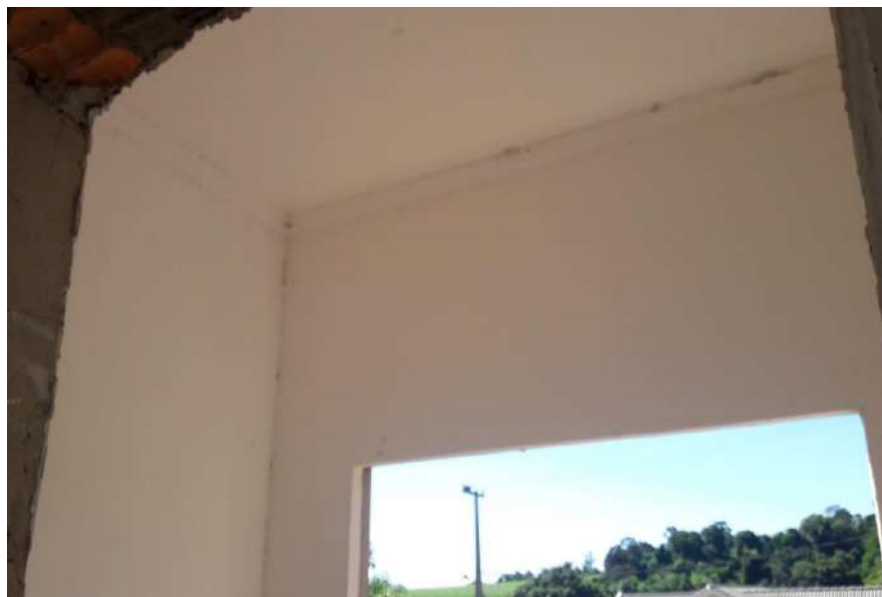
<b>2.6 Escritório - área = 11,75 m<sup>2</sup></b>		
2.6.1 Chapisco	OK	-
2.6.2 Emboço	OK	Necessita retoques
2.6.3 Pintura	NÃO	-
2.6.4 Revestimento de piso	NÃO	Somente contrapiso
2.6.5 Forro	OK	Revisão de sancas
2.6.6 Instalações elétricas	OK	Faltando fiação e acabamentos
2.6.7 Esquadrias de vidro	NÃO	Apenas contramarcos/soleiras
2.6.8 Esquadrias de madeira	NÃO	Faltando requadramento

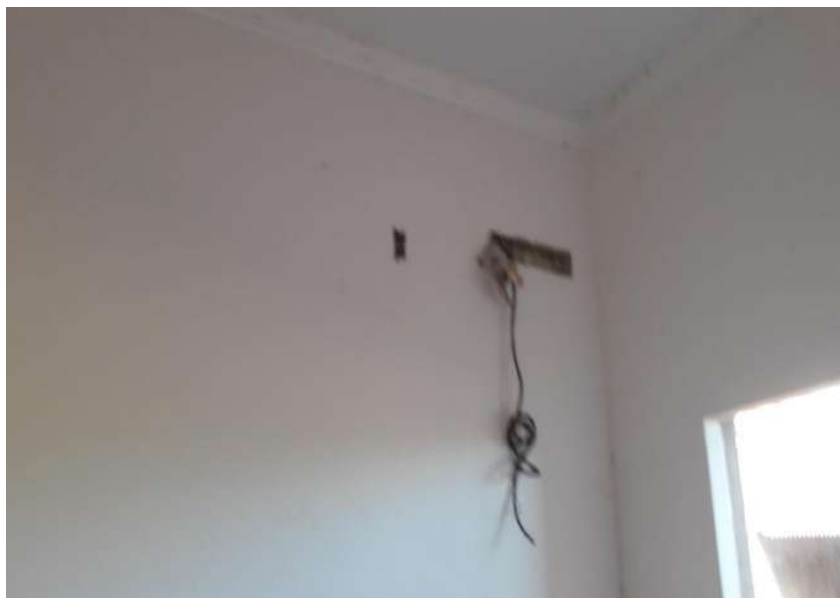
Detalhe de instalações de ar condicionado

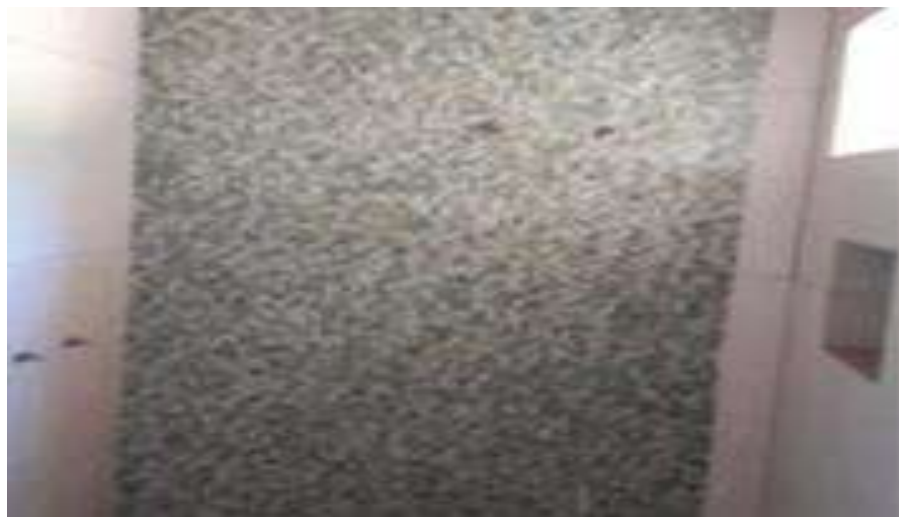
Banheiro de hóspedes

<b>2.8 Lavabo/bwc hóspedes - área = 4,23 m<sup>2</sup></b>		
2.8.1 Chapisco	OK	-
2.8.2 Emboço	OK	Necessita retoques
2.8.3 Pintura	NÃO	-
2.8.4 Revestimento de piso	NÃO	Somente contrapiso
2.8.5 Revestimento de paredes	OK	-
2.8.6 Forro	OK	-
2.8.7 Instalações elétricas	OK	Faltando fiação e acabamentos
2.8.8 Esquadrias de vidro	NÃO	Apenas contramarcos/soleiras
2.8.9 Esquadrias de madeira	NÃO	Faltando requadramento
2.8.10 Instalações hidráulicas	OK	Faltando louças, metais e acabamentos
2.8.11 Impermeabilização	OK	-

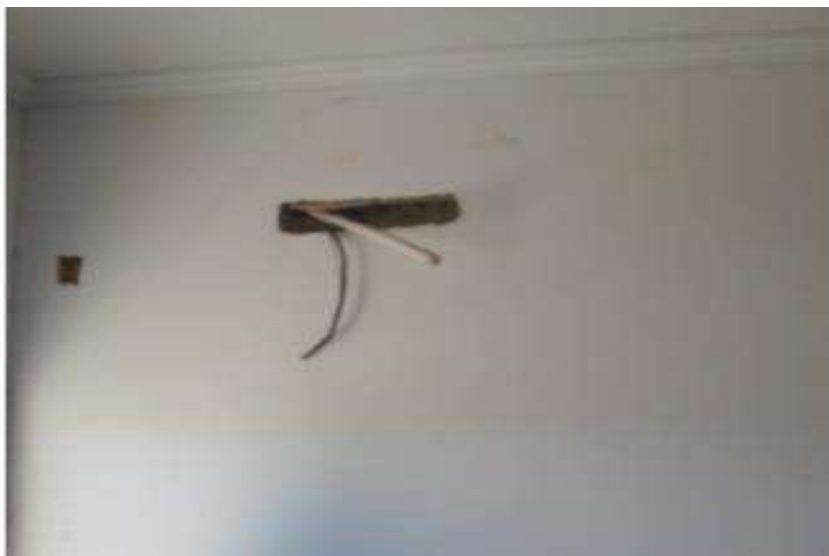
Instalação de ar-condicionado na suíte

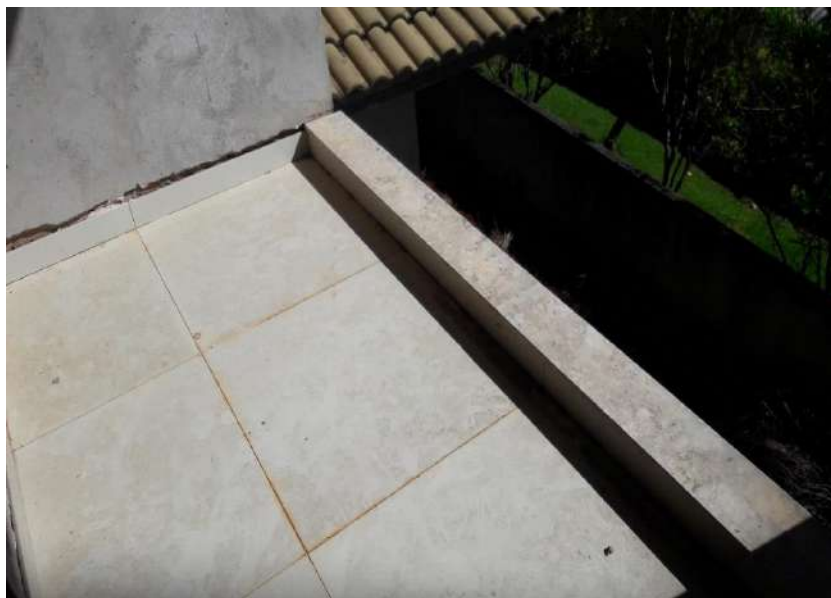
Piso assentado na varanda da suíte/soleira

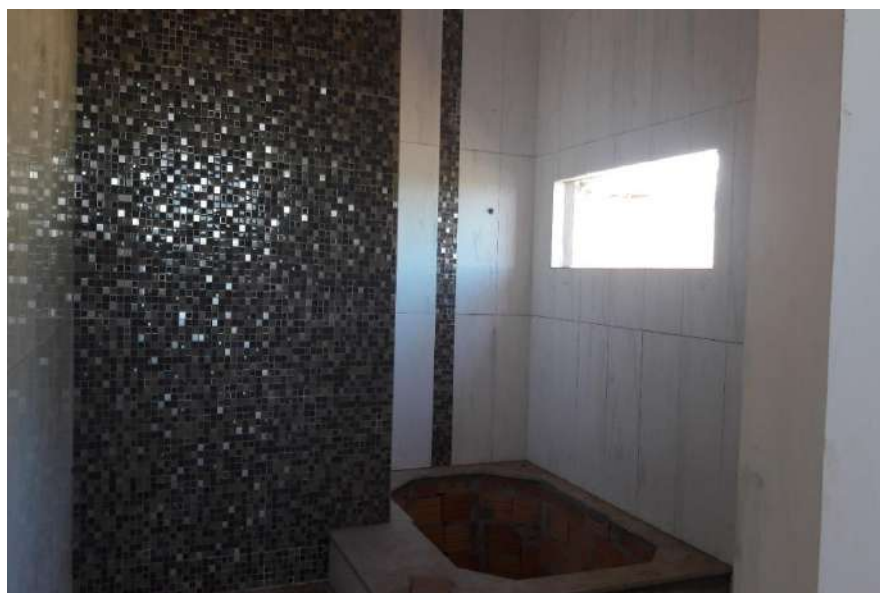
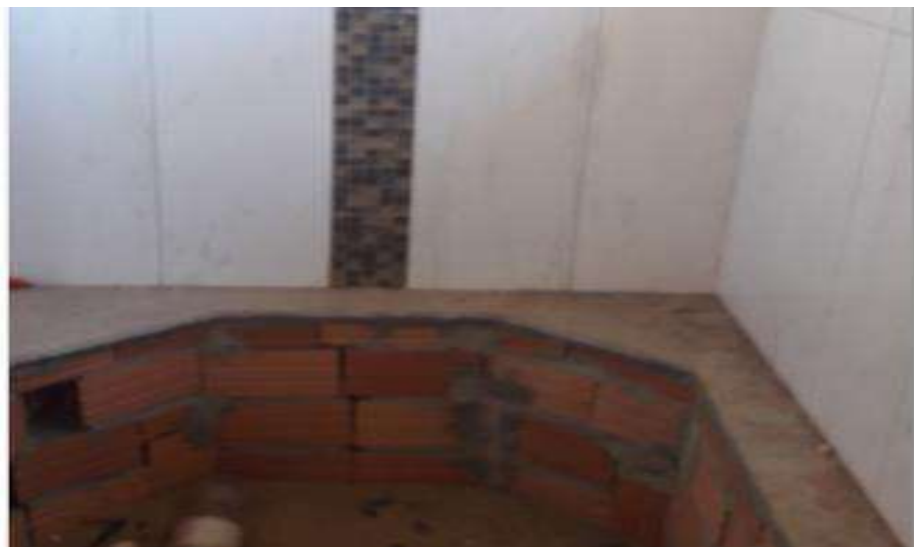
<b>3.4 Sala de banho - área = 7,79 m<sup>2</sup></b>		
3.4.1 Chapisco	OK	-
3.4.2 Emboço	OK	Necessita retoques
3.4.3 Pintura	NÃO	-
3.4.4 Revestimento de piso	NÃO	Somente contrapiso
3.4.5 Revestimento de paredes	OK	-
3.4.6 Forro	OK	Rever sancas
3.4.7 Instalações elétricas	OK	Faltando fiação e acabamentos
3.4.8 Esquadrias de vidro	NÃO	Apenas contramarcos/soleiras
3.4.9 Esquadrias de madeira	NÃO	Faltando requadramento
3.4.10 Instalações hidráulicas	OK	Faltando louças, metais e acabamentos
3.4.11 Instalação de hidromassagem	NÃO	Faltando impermeabilização e acabamentos
3.4.12 Impermeabilização	OK	-

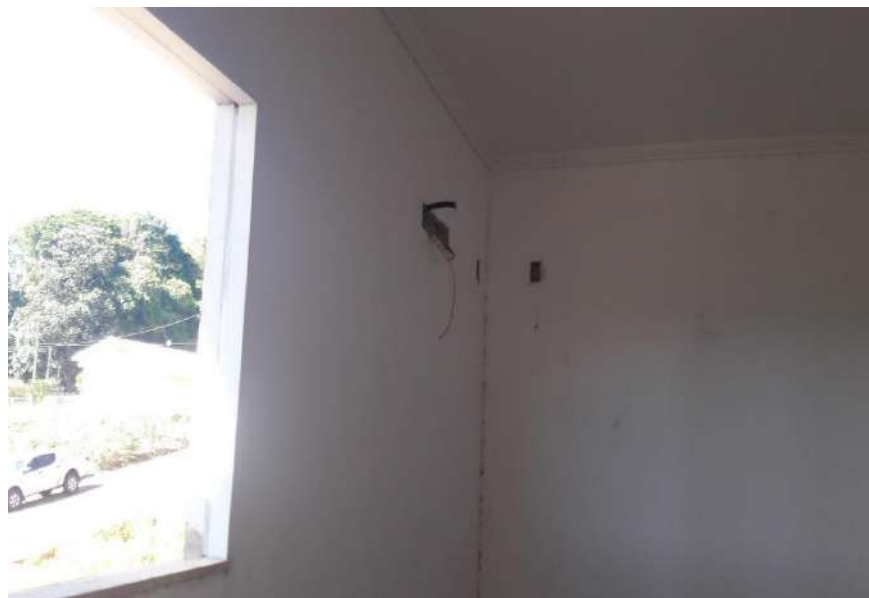
Demi-suíte/instalações de ar condicionado

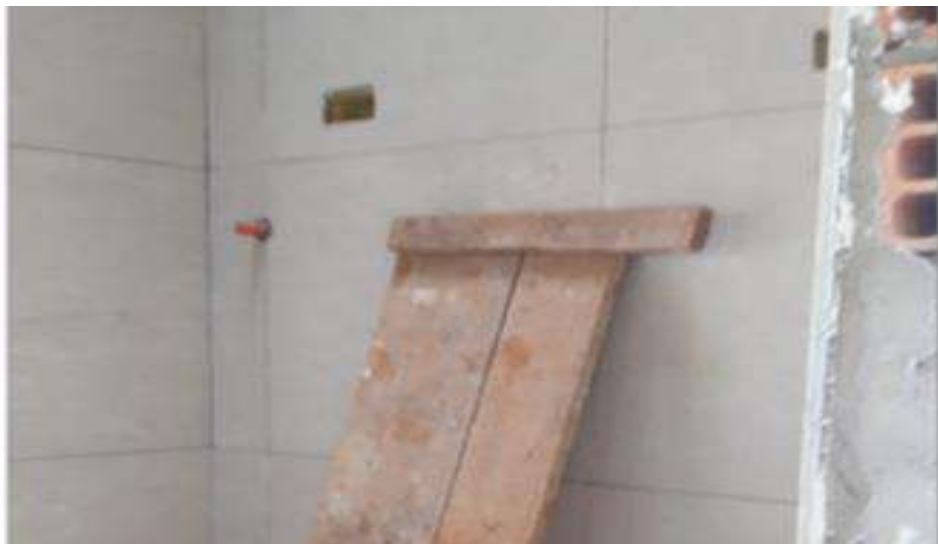
Banheiro da demi-suíte

<b>3.8 Banheiro demi-suítes/boudoir – área = 4,78 m<sup>2</sup></b>		
3.8.1 Chapisco	OK	-
3.8.2 Emboço	OK	Necessita retoques
3.8.3 Pintura	NÃO	-
3.8.4 Revestimento de piso	NÃO	Somente contrapiso
3.8.5 Revestimento de paredes	OK	-
3.8.6 Revestimento de teto	OK	-
3.8.7 Instalações elétricas	OK	Faltando fiação e acabamentos
3.8.8 Esquadrias de vidro	NÃO	Apenas contramarcos/soleiras
3.8.9 Esquadrias de madeira	NÃO	Faltando requadramento
3.8.10 Instalações hidráulicas	OK	Faltando louças, metais e acabamentos
3.8.11 Impermeabilização	OK	-

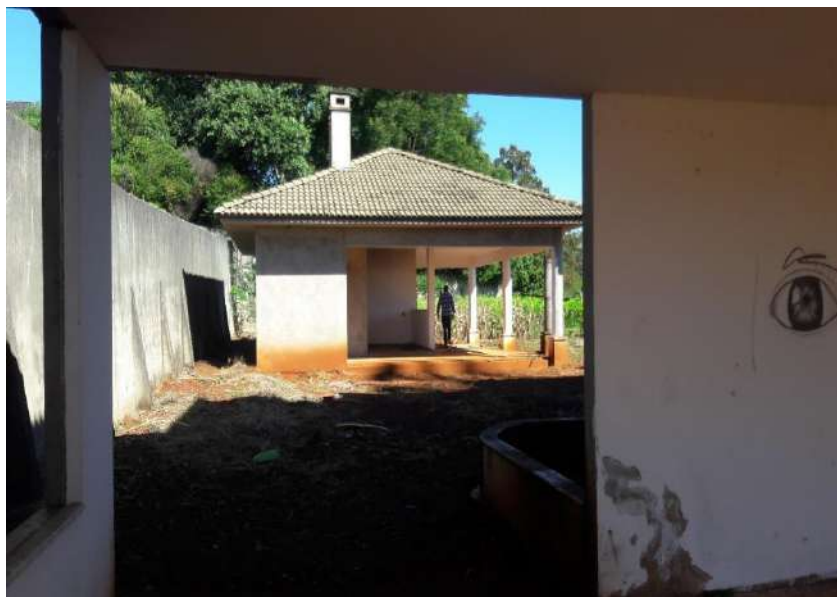
<b>4. EDÍCULA - ÁREA = 76,02 m<sup>2</sup></b>	<b>SERVIÇO EXECUTADO</b>	<b>OBSERVAÇÕES</b>
<b>4.1 Área de festas - área = 26,25 m<sup>2</sup></b>		
4.1.1 Chapisco	OK	-
4.1.2 Emboço	OK	-
4.1.3 Pintura	NÃO	-
4.1.4 Revestimento de piso	NÃO	Somente contrapiso
4.1.5 Forro	OK	Revisão de sancas-
4.1.6 Instalações elétricas	OK	Faltando fiação e acabamentos
4.1.7 Esquadrias de vidro	NÃO	Apenas contramarcos/soleiras

Vista da área de festas

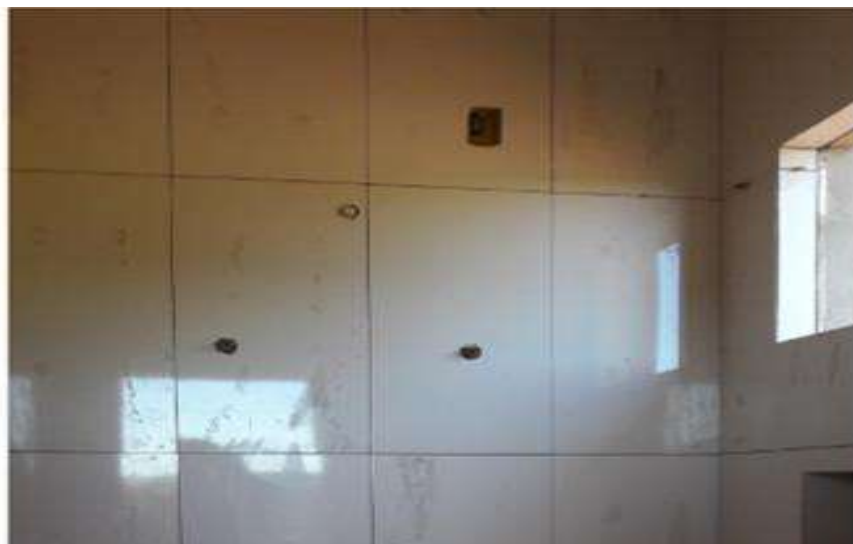
<b>4.2 Lavanderia - área = 10,23 m<sup>2</sup></b>		
4.2.1 Chapisco	OK	-
4.2.2 Emboço	OK	Necessita retoques
4.2.3 Pintura	NÃO	-
4.2.4 Revestimento de piso	NÃO	Somente contrapiso
4.2.5 Revestimento de paredes	OK	-
4.2.6 Forros	OK	Revisão de sancas
4.2.7 Instalações elétricas	OK	Faltando fiação e acabamentos
4.2.8 Esquadrias de vidro	NÃO	Apenas contramarcos/soleiras
4.2.9 Esquadrias de madeira	NÃO	Faltando requadramento
4.2.10 Instalações hidráulicas	OK	Faltando louças, metais e acabamentos

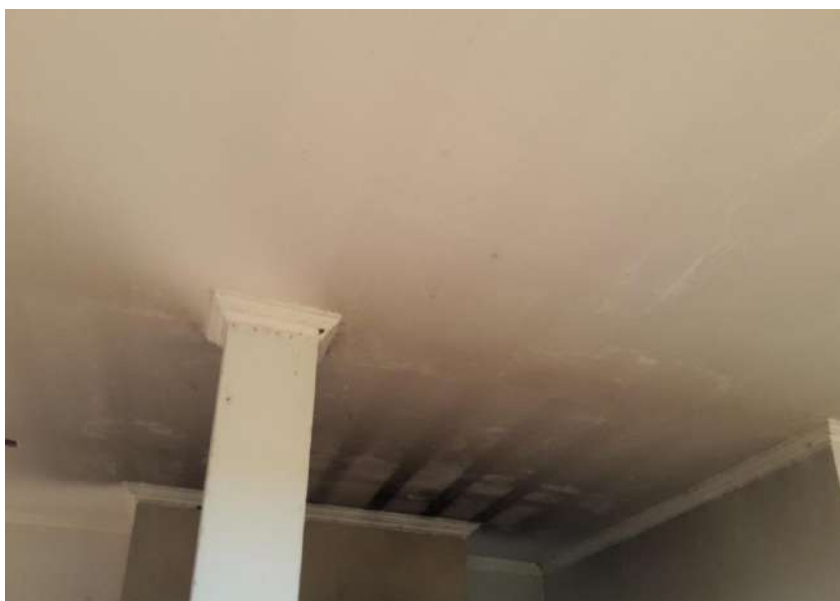
<b>4.6 Churrasqueira – área = 15,47 m<sup>2</sup></b>		
4.6.1 Chapisco	OK	-
4.6.2 Emboço	OK	Necessita retoques
4.6.3 Pintura	NÃO	-
4.6.4 Revestimento de piso	NÃO	Somente contrapiso
4.6.5 Revestimento de paredes	OK	Faltando finalização
4.6.6 Revestimento de teto	OK	-
4.6.7 Instalações elétricas	OK	Faltando fiação e acabamentos
4.6.8 Esquadrias de vidro	NÃO	Apenas contramarcos/soleiras
4.6.9 Esquadrias de madeira	NÃO	Faltando requadramento
4.6.0 Instalações hidráulicas	OK	Faltando louças, metais e acabamentos

Forro da churrasqueira
